選任製造販売業者：デクスコムジャパン合同会社  
〒153-0064 東京都目黒区下目黒一丁目8番1号  
アルコタワー 7階

**【Dexcom G7 CGM システム】**  
**海外品番のG7 センサーに関するお知らせ**

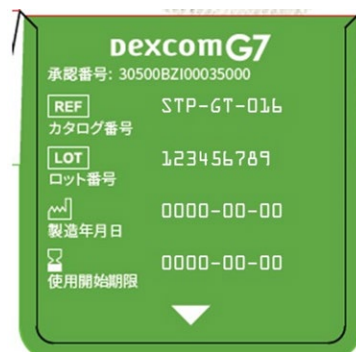
弊社が製造販売した製品のカタログ番号（品番）はSTP-GT-016です。  
品番は右記に示すように外装箱に記載されております。

**日本国内正規流通品である品番STP-GT-016およびこの法定表示がある製品は影響ありません。**

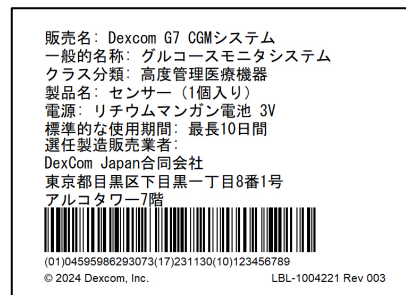
また、日本国内での医療機器流通に不可欠な右記のような薬機法上の法定表示ラベルが外装箱に貼付、もしくはレーザー印字されています。
